PRÜFZEUGNIS

PZ-Hoch-160985

zum Nachweis des Brandverhaltens nach DIN 4102, Teil 1

PN 24001: „H3512 Blockout Banner“ Farbe: weiß

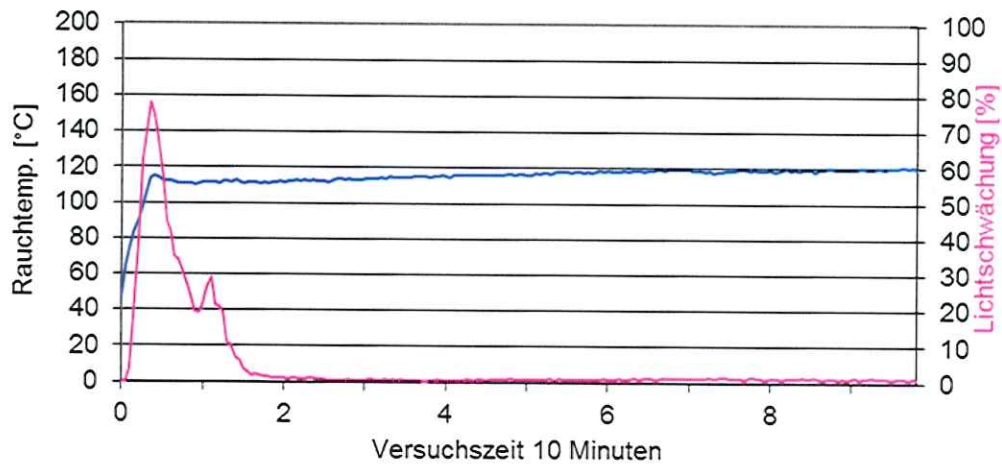
Messdaten

#8238, HEYTEX B., "H3512...", A+K, PN 24001
Restlänge: 50cm, max. Rauchtemp.: 121°C, Rauch-Int.: 54%/min

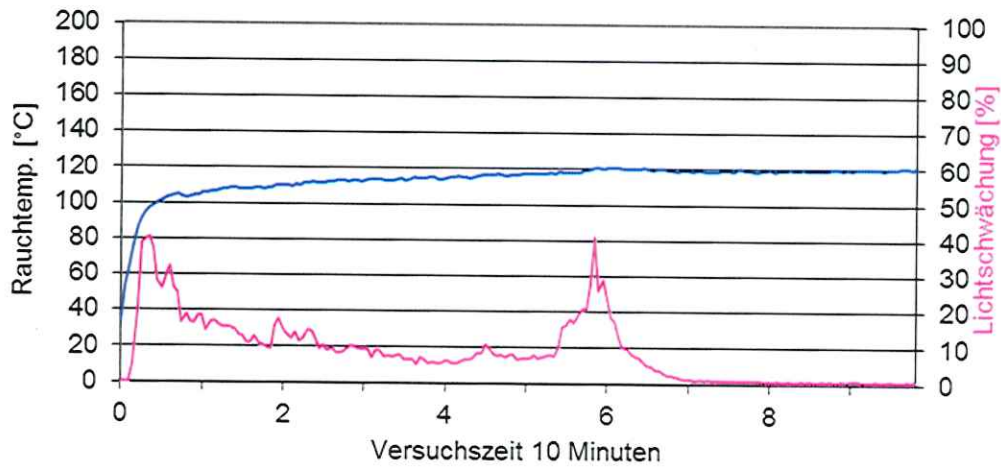
Messdaten

#8239, HEYTEX B., "H3512...", B+K, PN 24001
Restlänge: 57cm, max. Rauchtemp.: 121°C, Rauch-Int.: 87%min

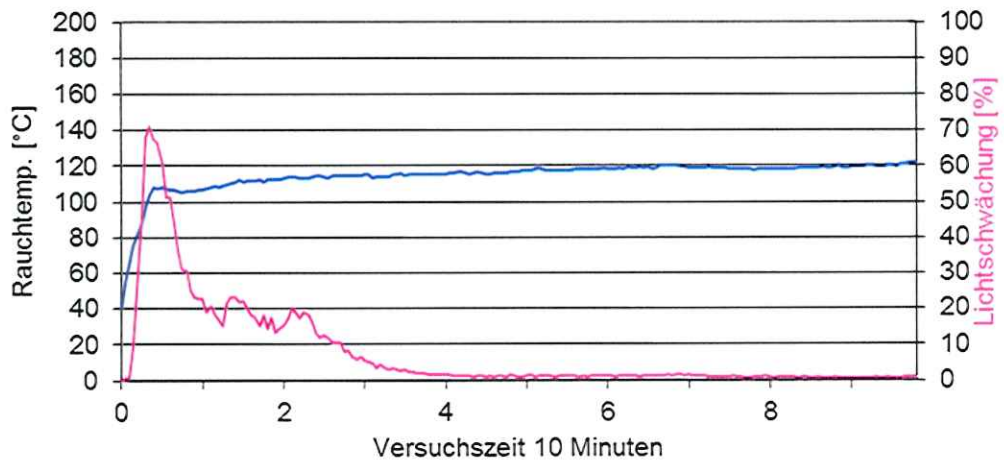
Messdaten

#8240, HEYTEX B., "H3512...", A+S, PN 24001
Restlänge: 52cm, max. Rauchttemp.: 121°C, Rauch-Int.: 77%/min

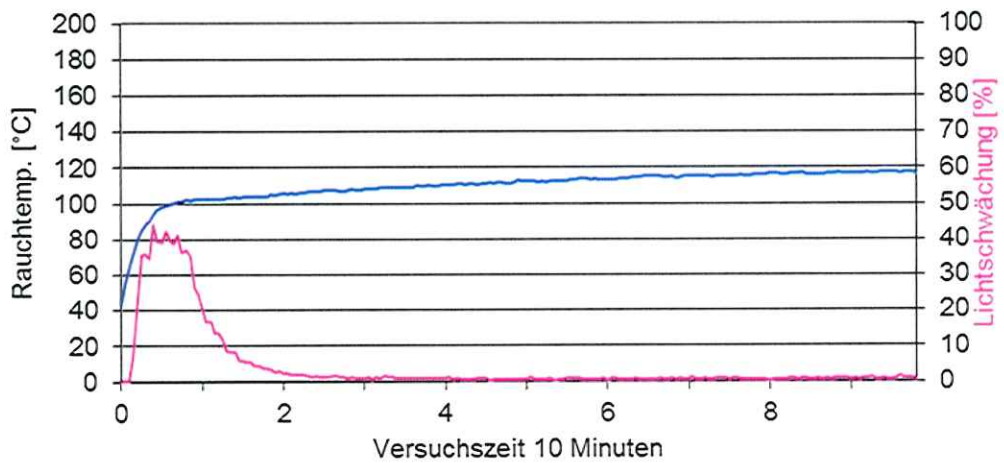
Messdaten

#8299, HEYTEX B., "H3512...", B+K, PN 24001
Restlänge: 60cm, max. Rauchtemp.: 117°C, Rauch-Int.: 43%/min

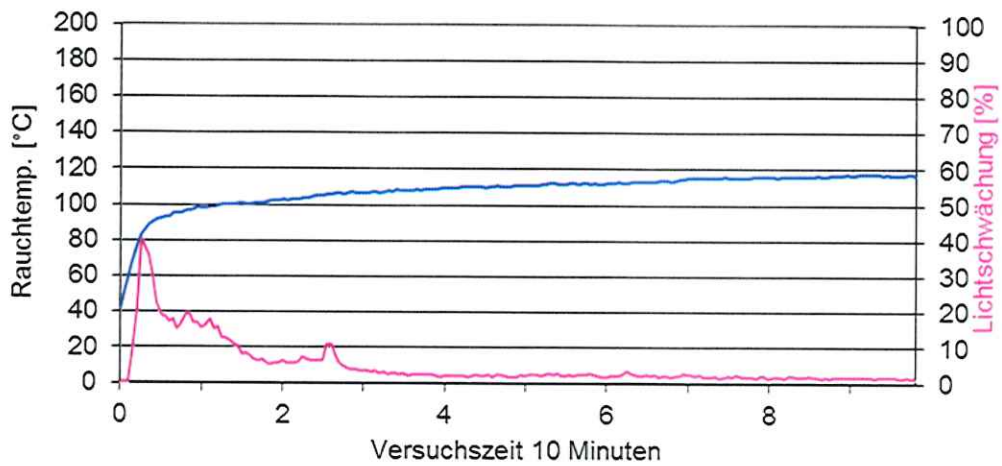
Messdaten

#8300, HEYTEX B., "H3512...", B+K, PN 24001
Restlänge: 61cm, max. Rauchtemp.: 117°C, Rauch-Int.: 48%/min
