Untersuchungsbericht

Untersuchungsbericht Nr. 19/251.1

Untersuchungsziel:	Prüfung auf Entflammbarkeit zur Einreihung in die Baustoffklasse B1 „schwerentflammbar“ nach DIN 4102, Teil 1
Untersuchungsgut:	TT Mediatex Presto
Probennahme:	durch den Auftraggeber
Auftraggeber:	siehe Anschrift
Auftragsdatum:	16.01.2019
Auftragseingang:	17.01.2019
Prüfdatum:	KW 07 in 2019
Anzahl Seiten:	6

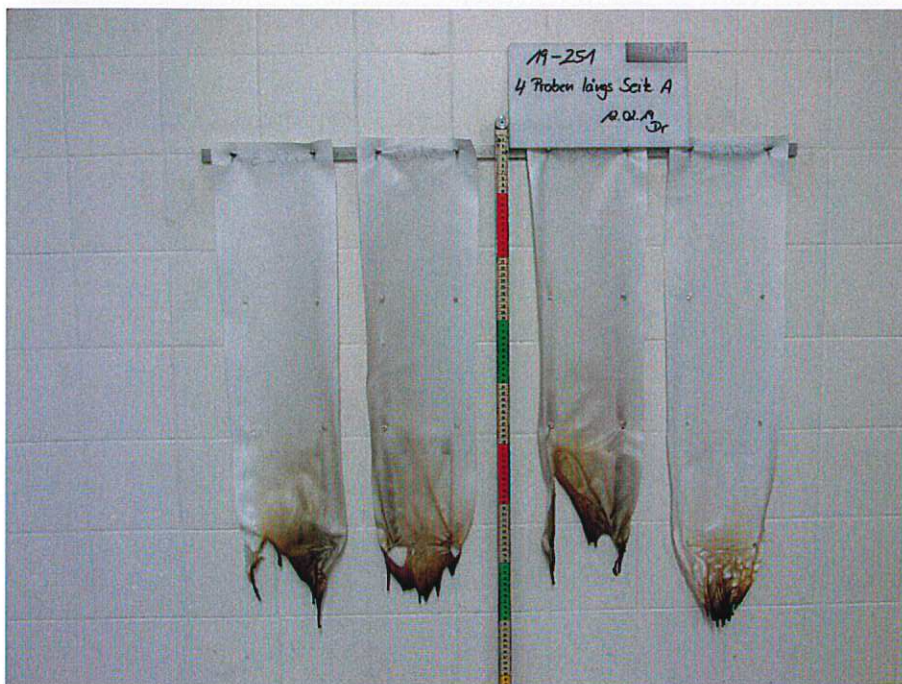
Bild 2: Aussehen der Proben nach dem Brandversuch
